Vodohospodářské revitalizace a jejich možnosti v povodí Želivky

Ing. Tomáš Just
Agentura ochrany přírody a krajiny ČR
středisko pro Prahu a Střední Čechy
listopad 2009

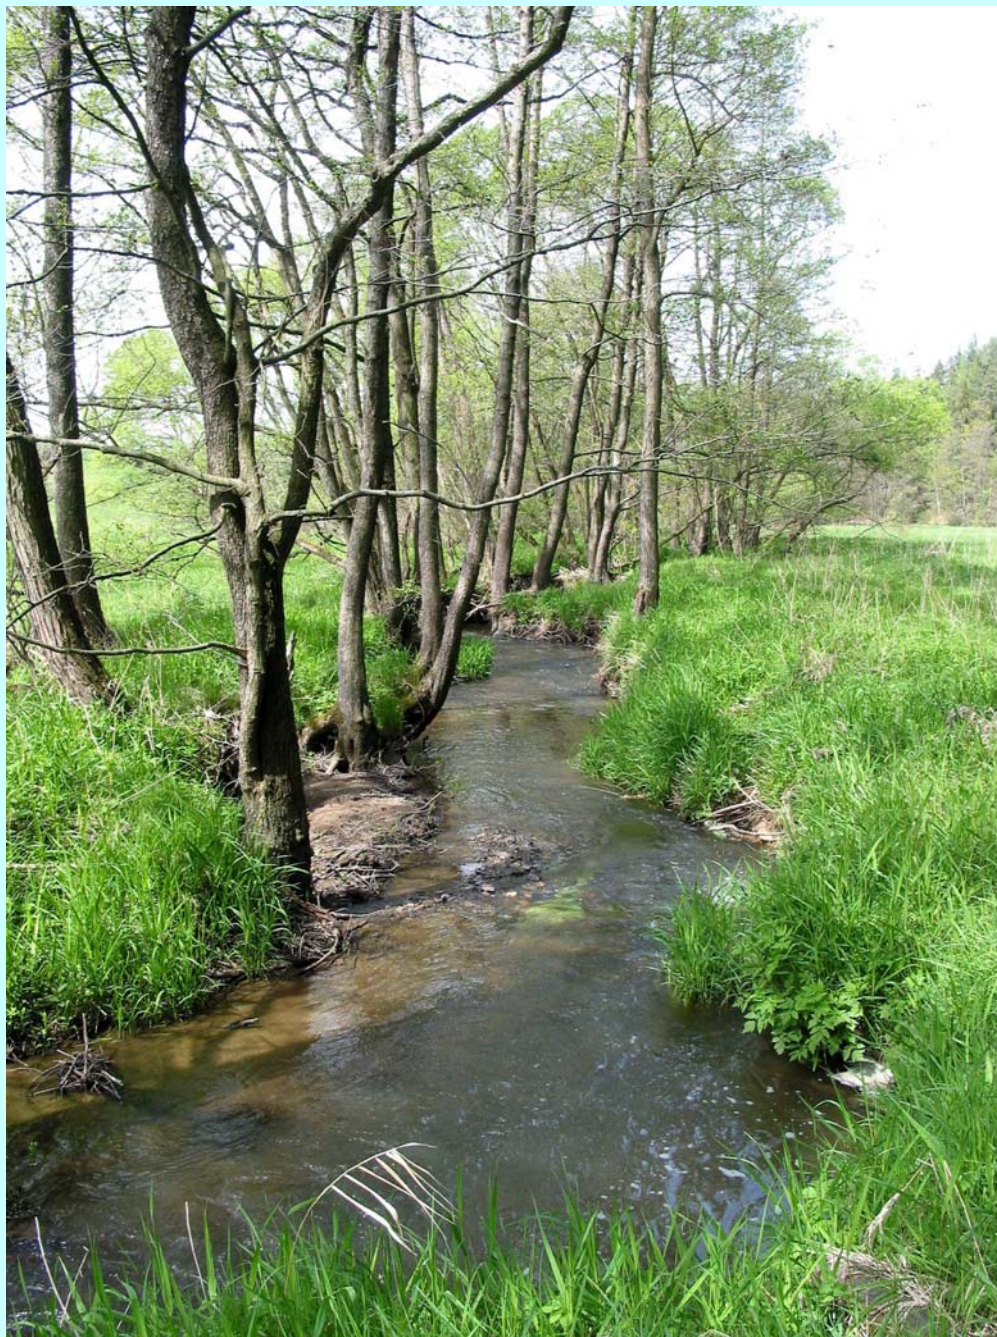
Přírodní vodní tok z hlediska vodohospodářského:

- malá kapacita, velká členitost a drsnost koryta
→ transformace povodňových průtoků rozlivem

- mělké koryto → nedochází k nadměrnému odvodnění okolních ploch

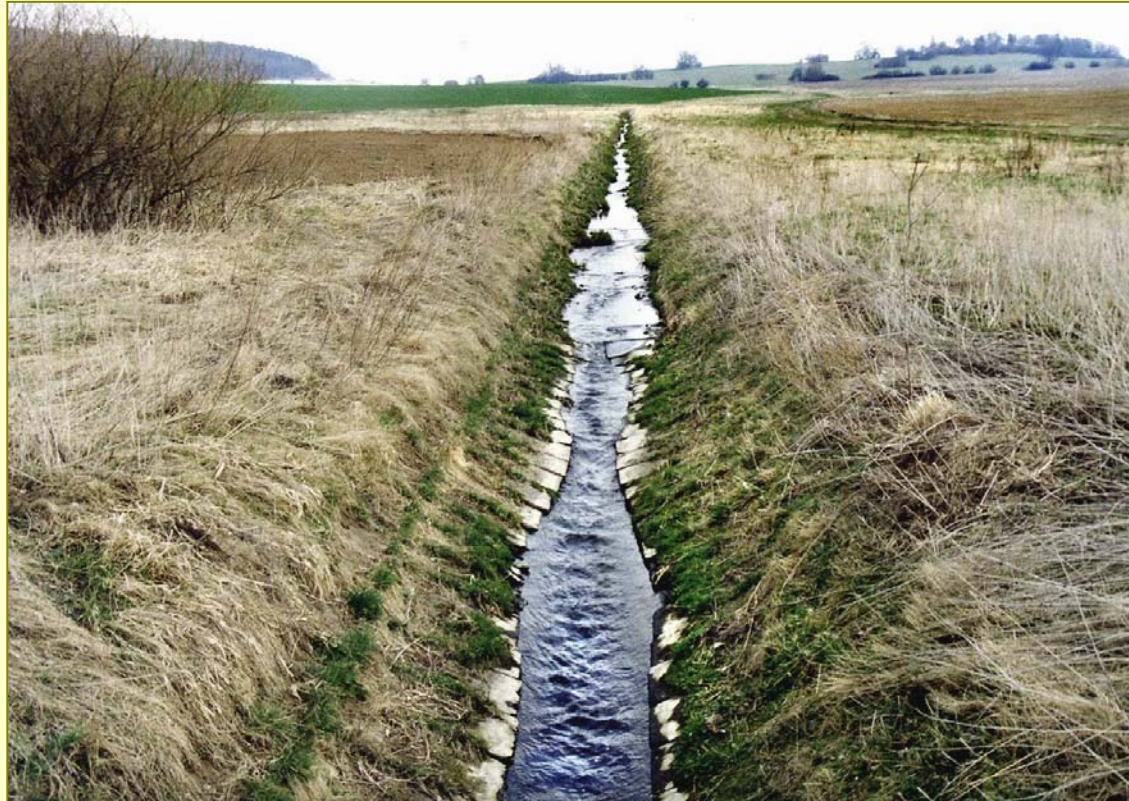
Velké, hluboké, hydraulicky hladké, kapacitní koryto

→ soustředění a zrychlení průtoků

→ oddálení efektu plošného rozlivu povodňových průtoků

→ **zrychlení postupu povodňových vln do nižších částí povodí a zvýšení jejich kulminací**

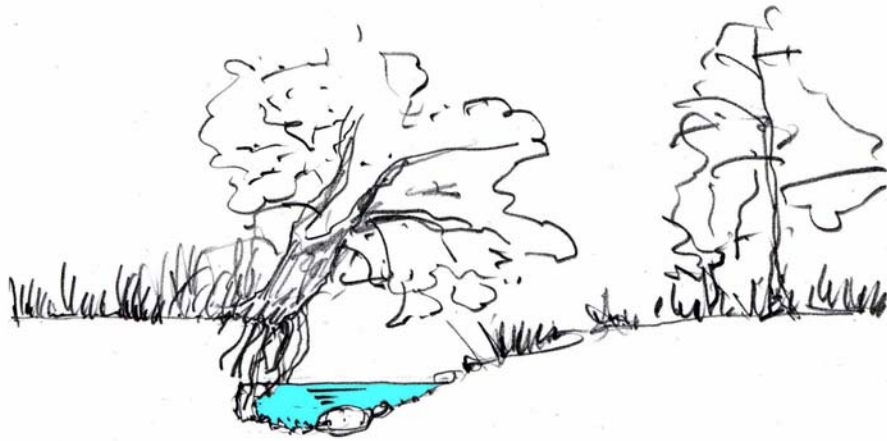
Přírodní potok:

- kapacita Q_{30d} až Q_1
- koryto mělké a tvarově členité
- různé hloubky vody a rychlosti proudění

Technicky upravené koryto:

- kapacita obvykle Q_2 až Q_5
- podstatně větší hloubka
- koryto geometricky pravidelné, málo členité
- malá členitost hloubek a rychlostí

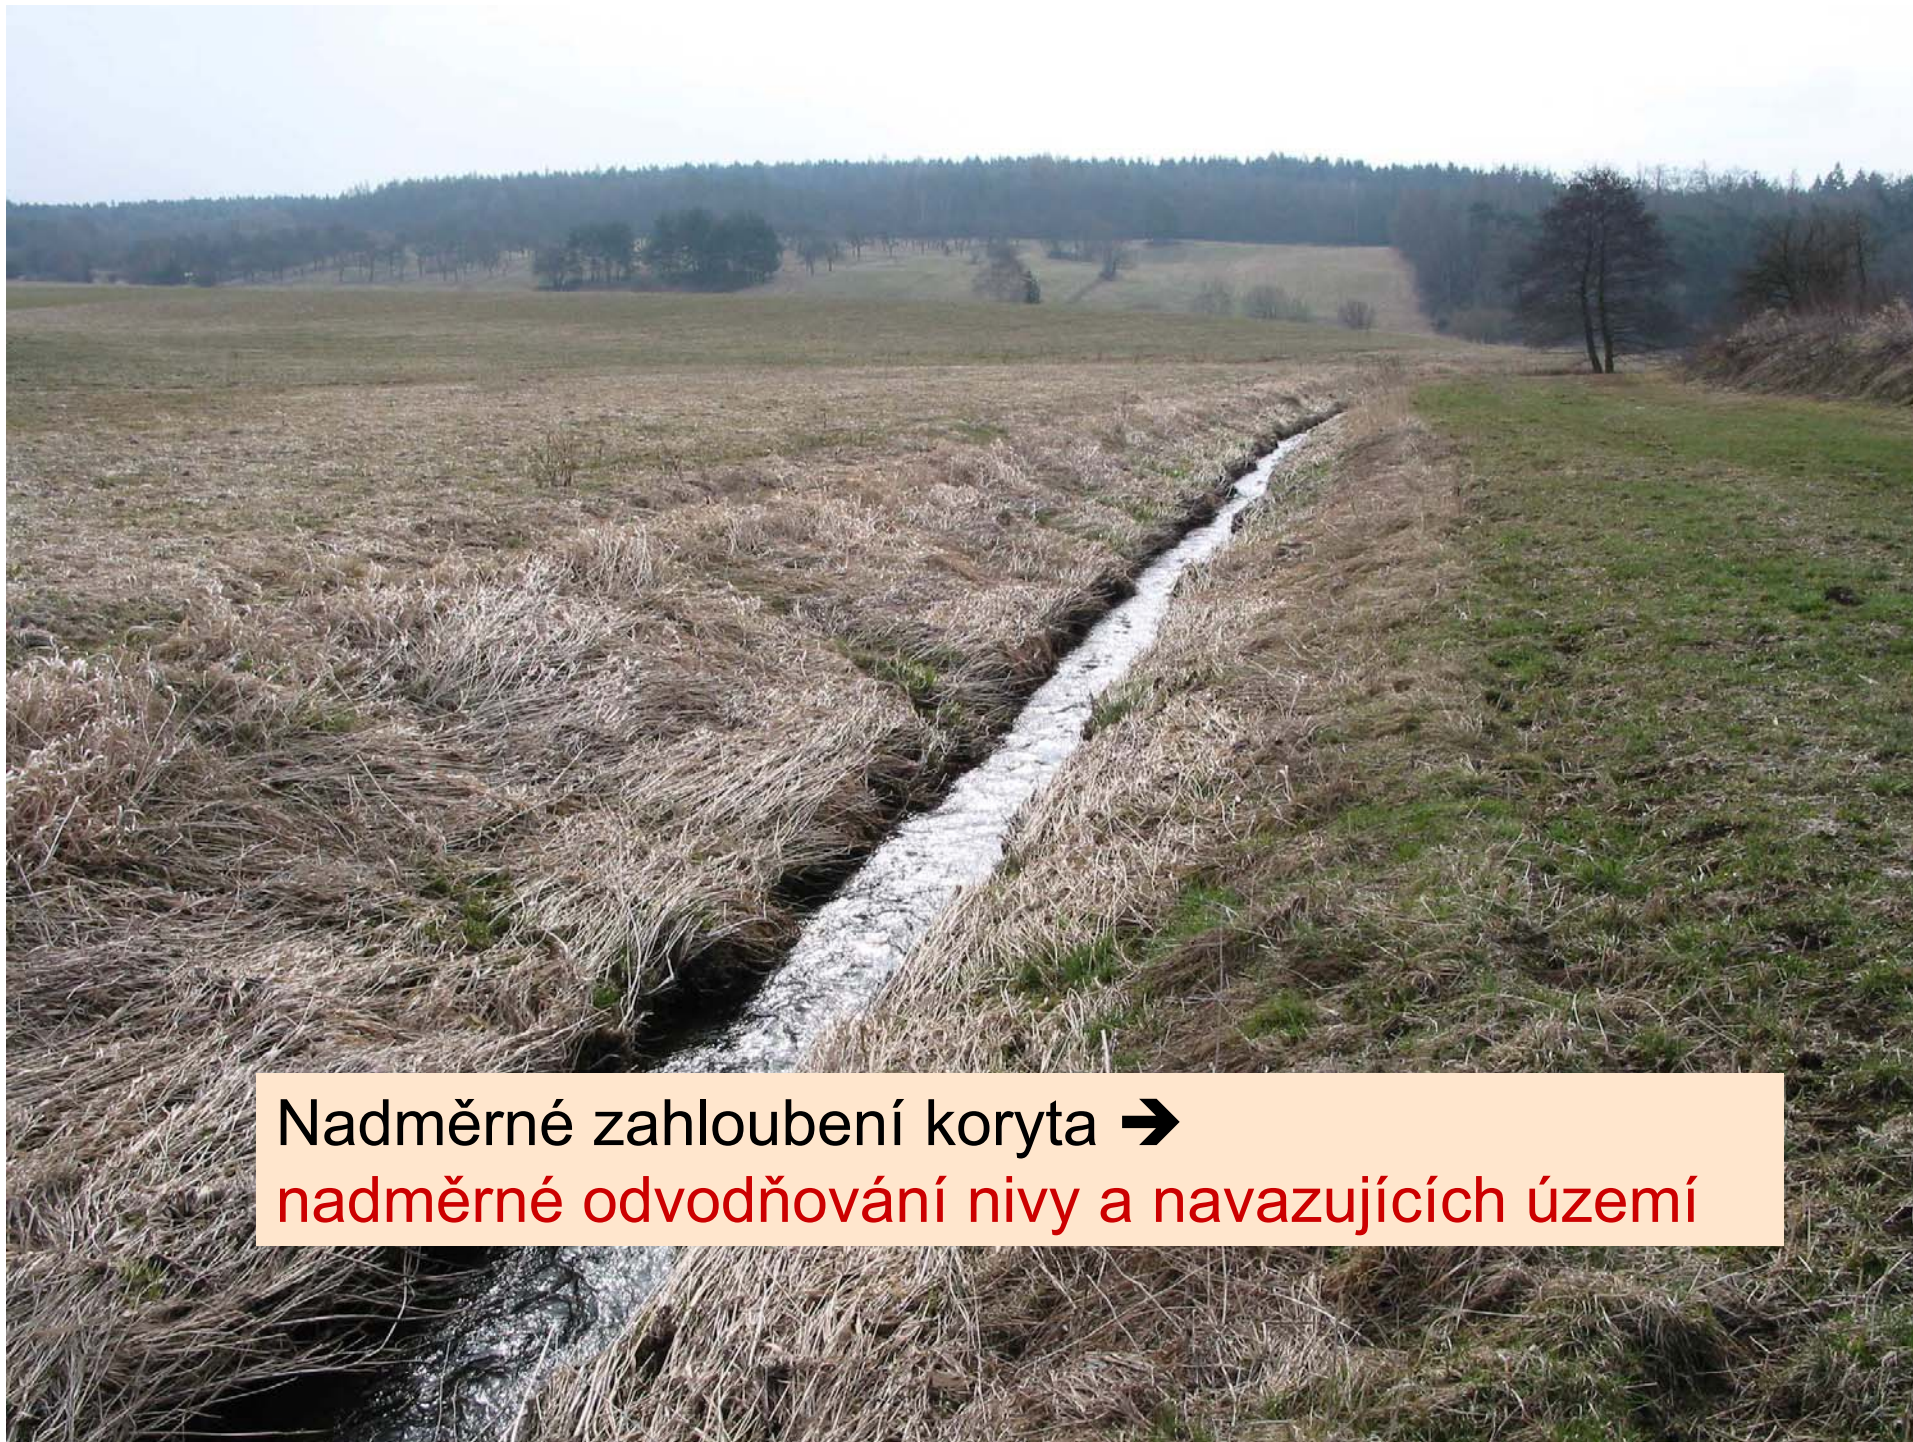
Nadměrné zahloubení koryta →
nadměrné odvodňování nivy a navazujících území

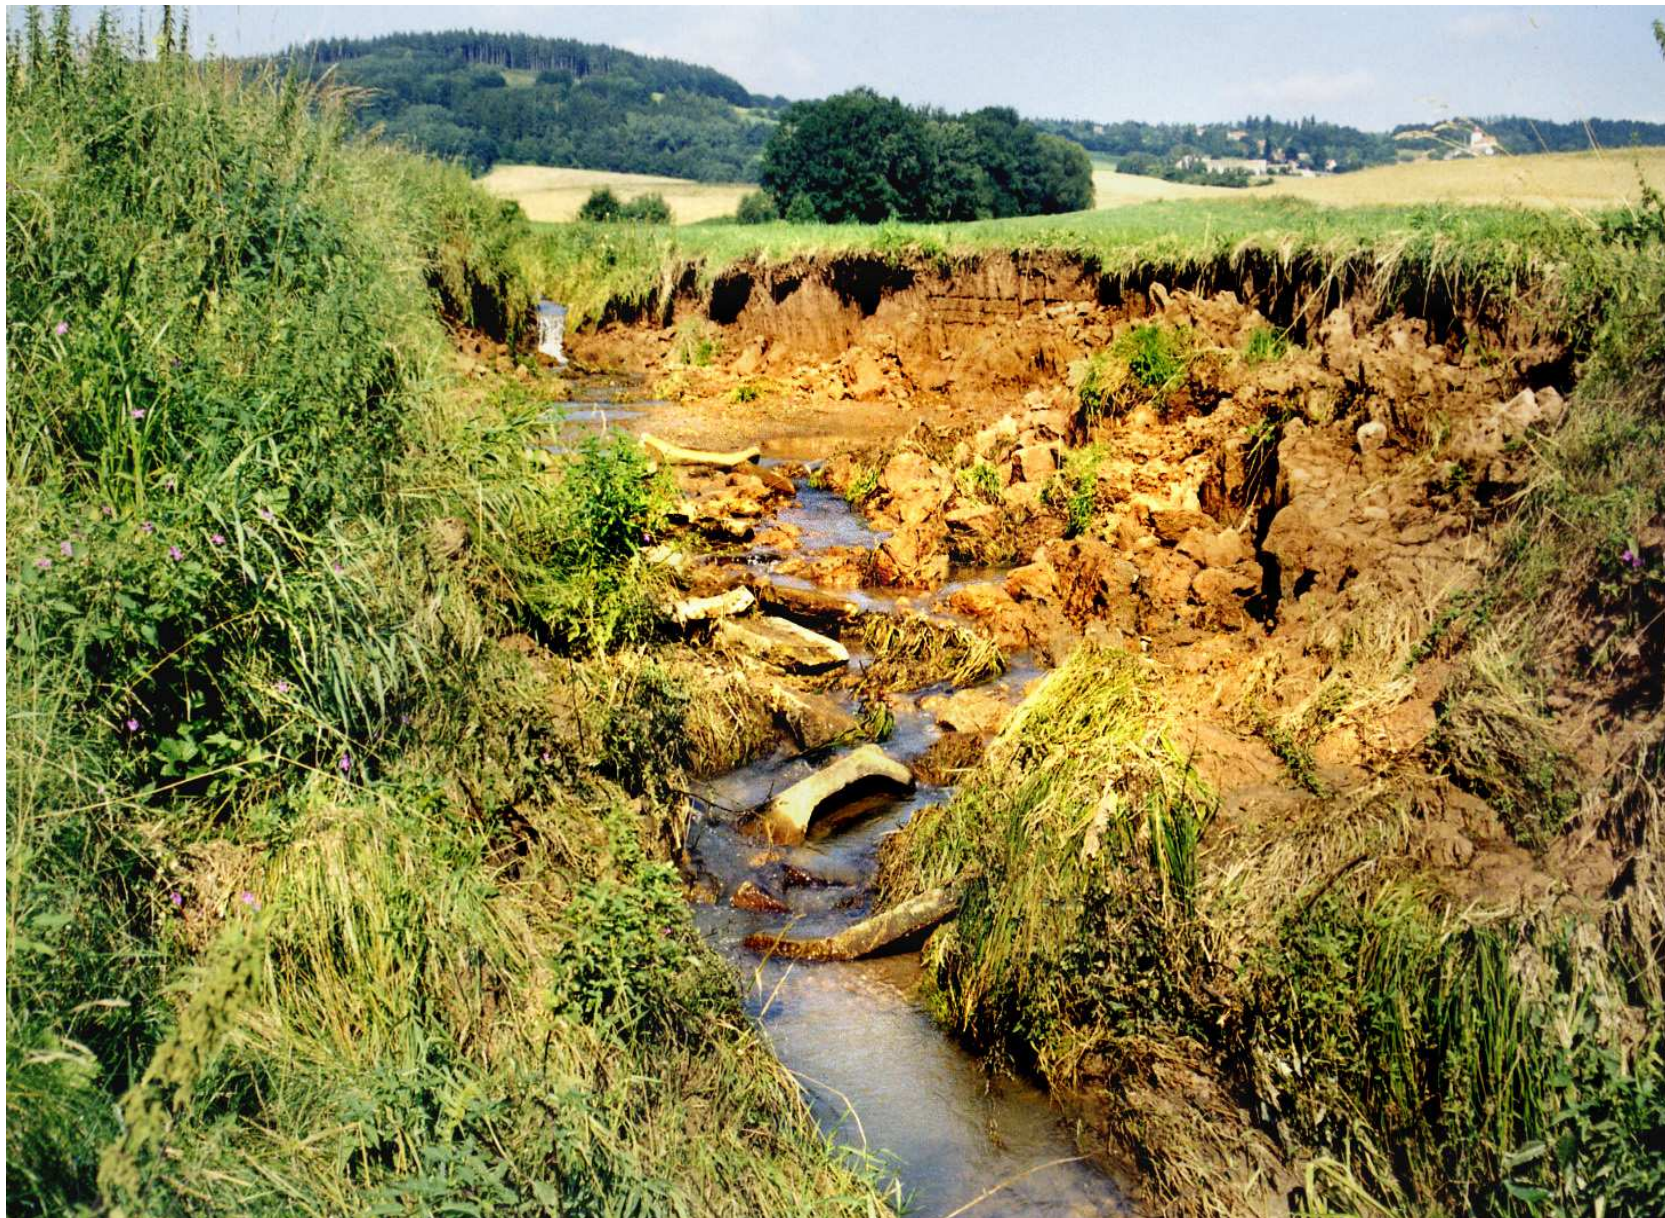
Potok u
Stříbrné
Skalice
2002

Větší rychlosti proudění → **riziko vymílání a destrukce koryta**

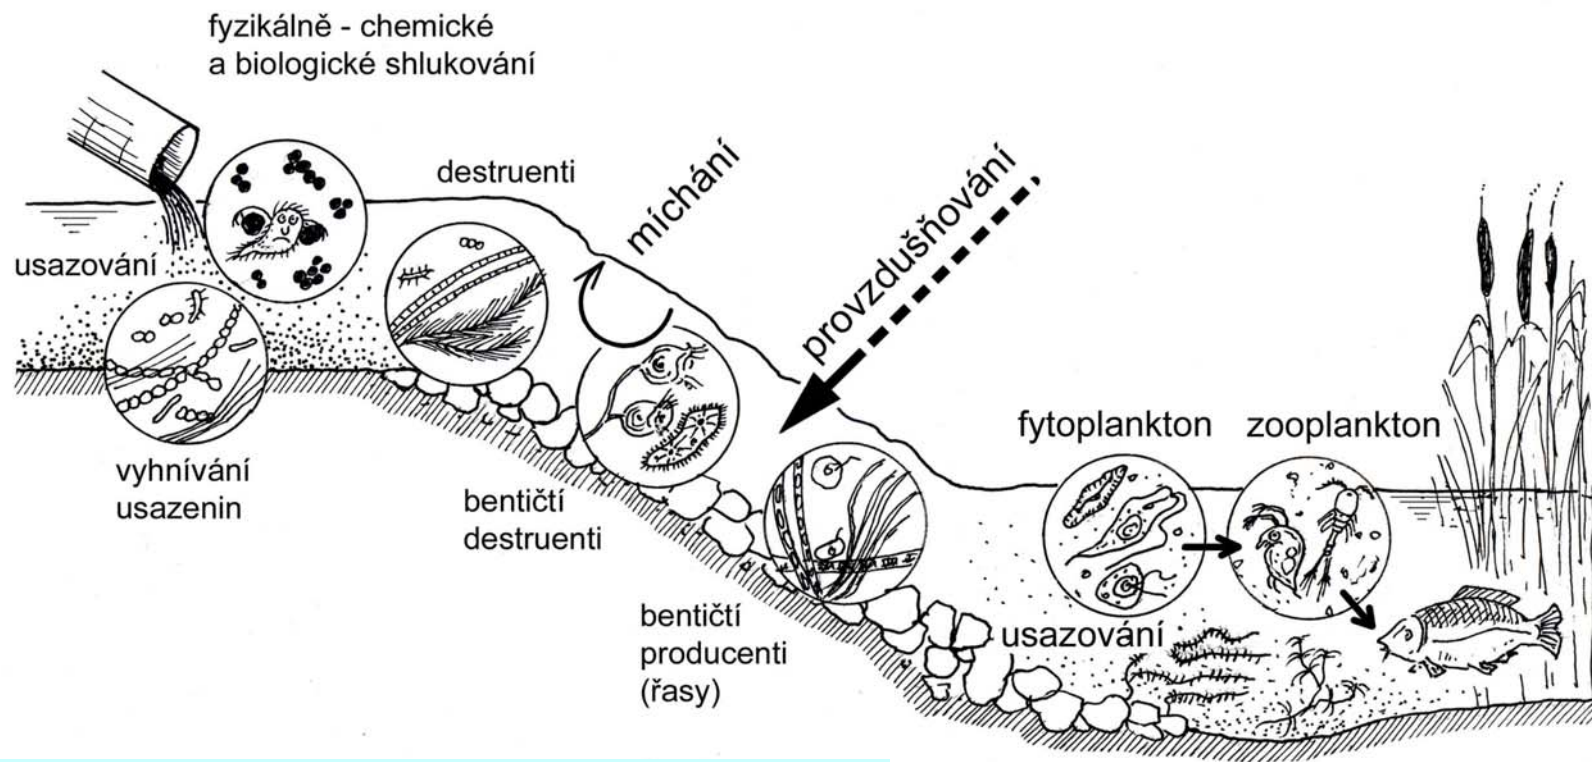
Některé aspekty samočištění ve
 vodním toku

Intenzita samočištění závisí hlavně na intenzitě a době kontaktu mezi vodou a aktivním povrchem koryta.

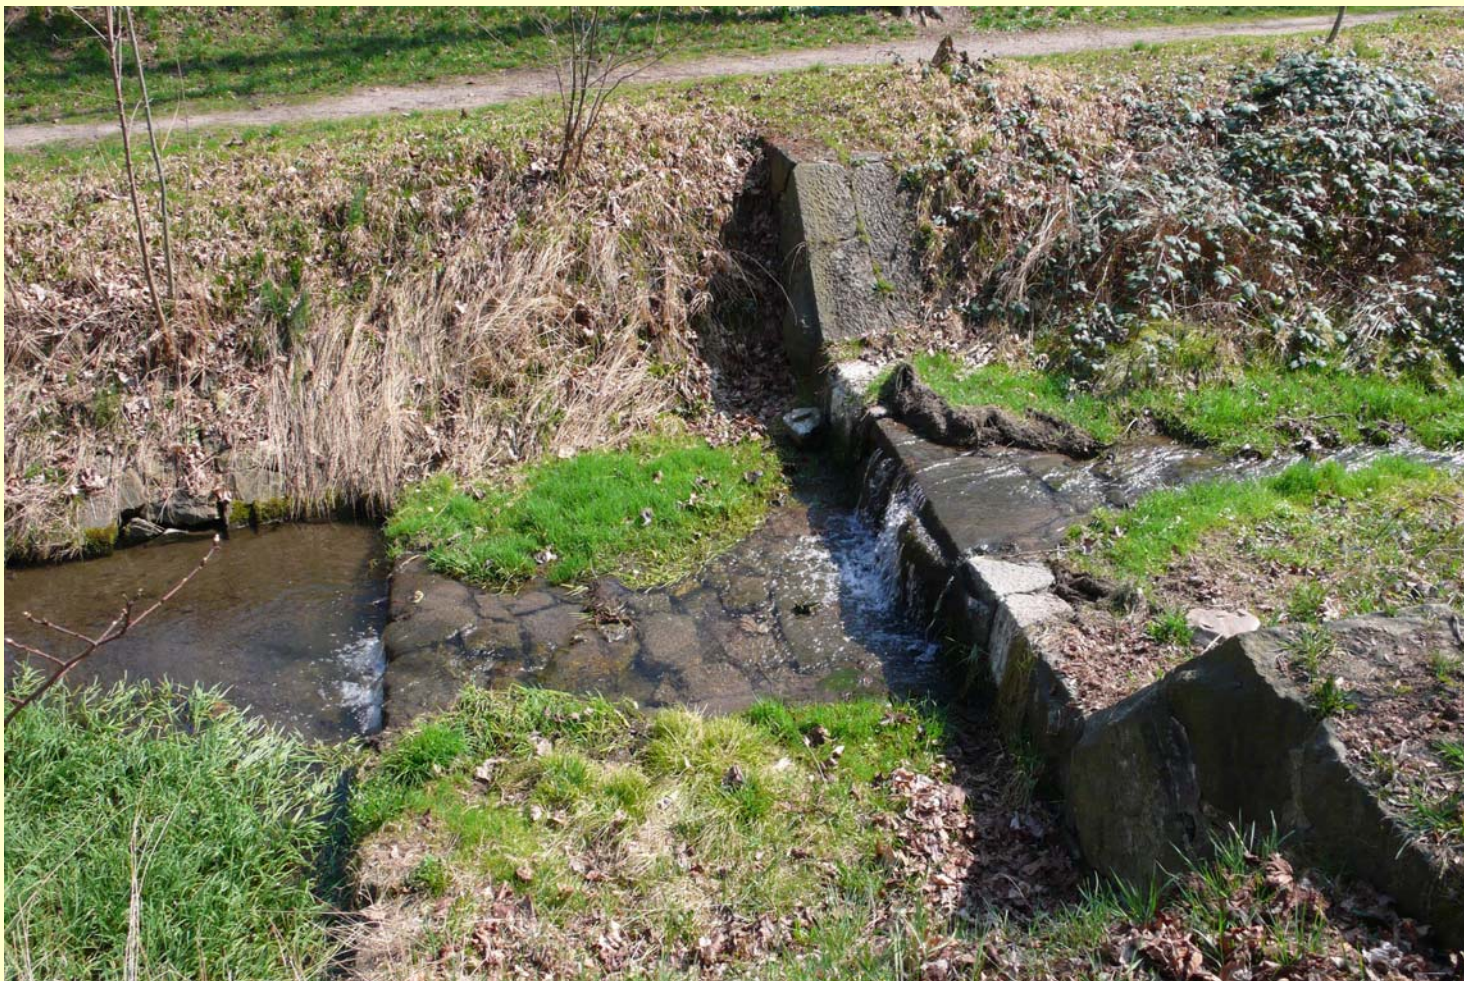
Oproti tomu, co se dříve tradovalo, **stupně nejsou z hlediska samočištění přínosem:**

- intenzitu samočištění zpravidla nelimituje obsah kyslíku, ale intenzita dotyku mezi vodou a korytem
- stupně ani provzdušnění výrazněji neovlivní (slabší hladinová aerace v tišině nad stupněm)

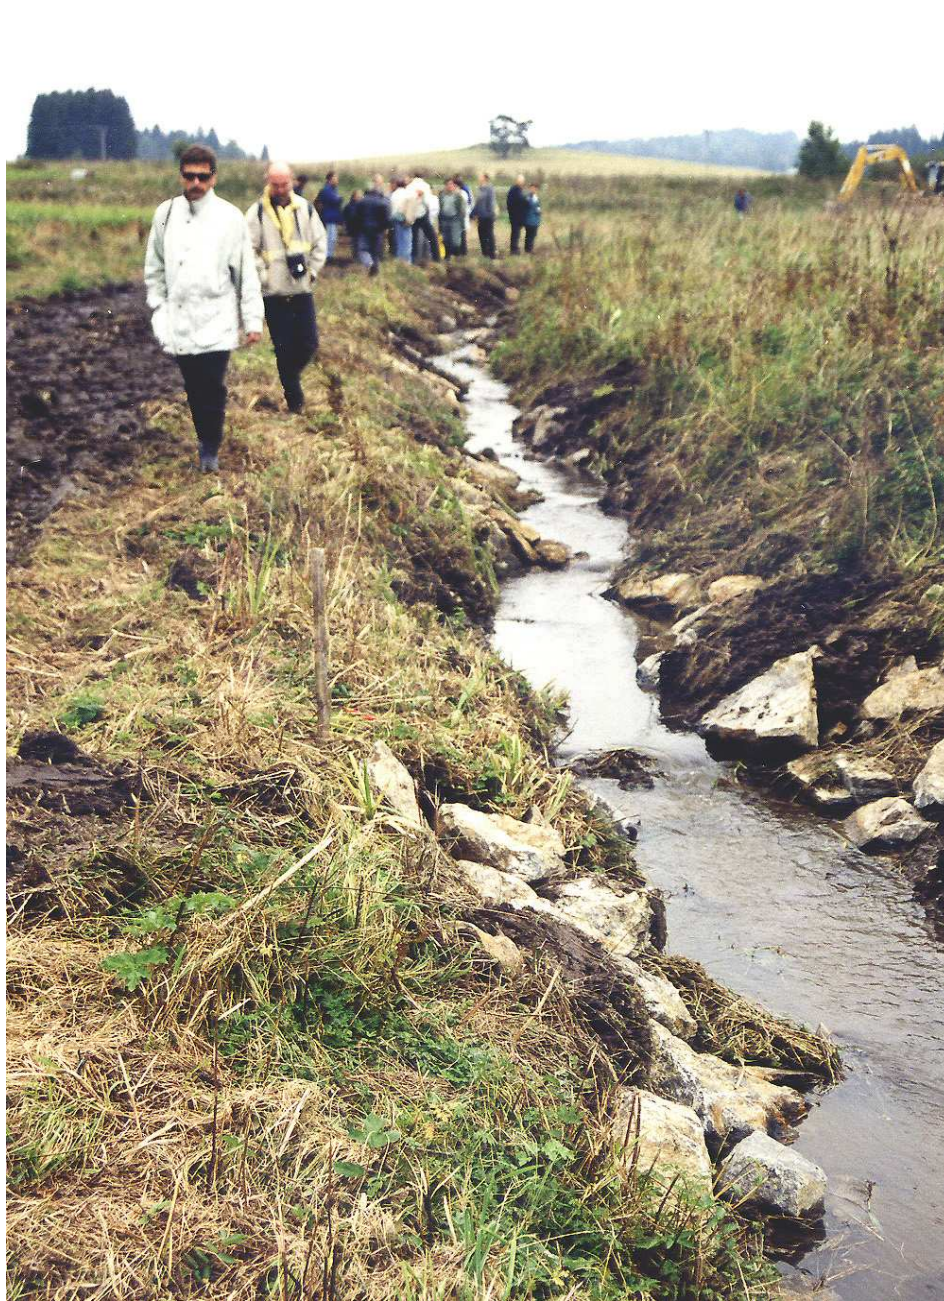
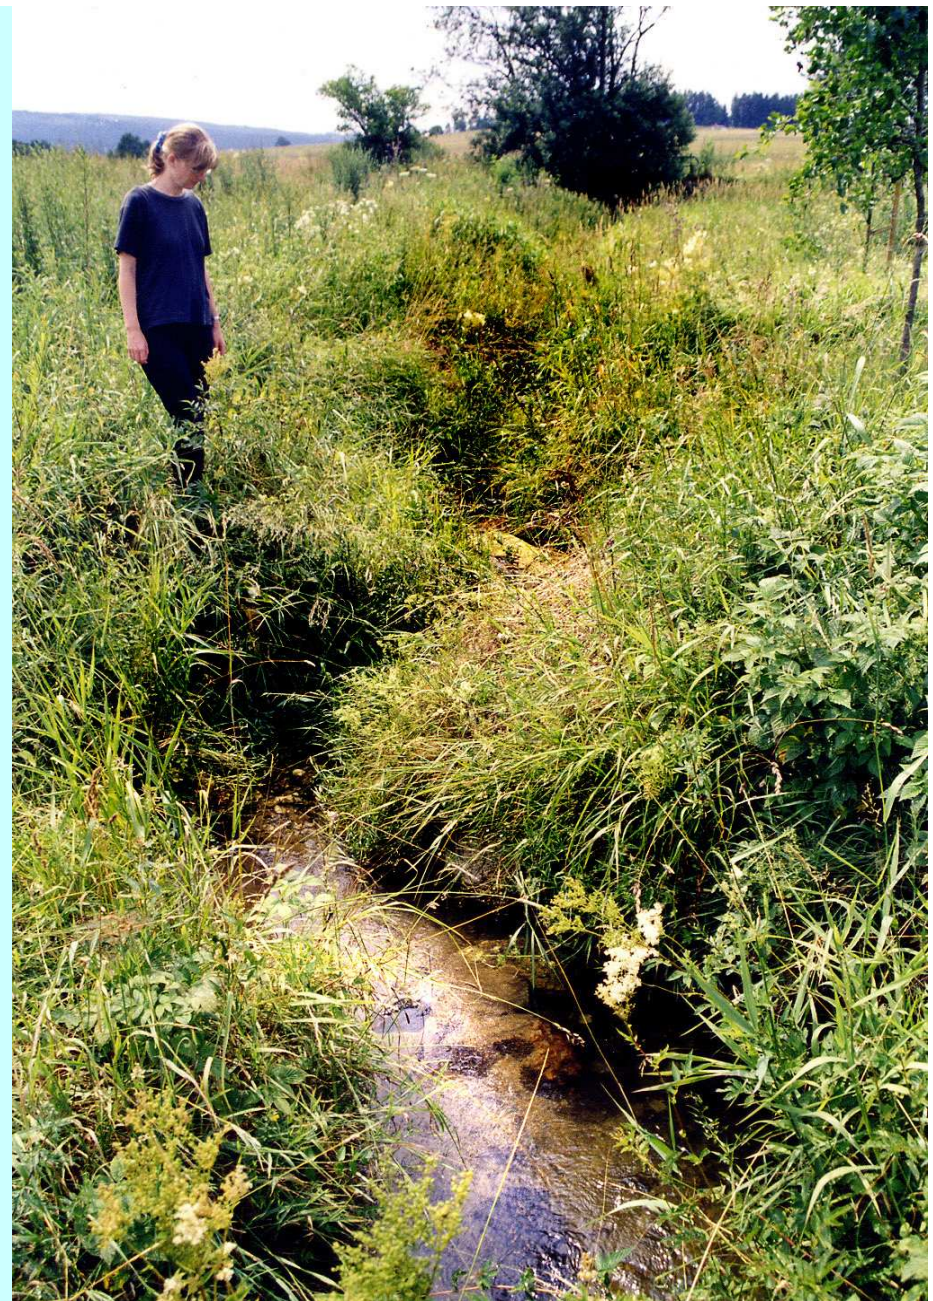
Částečné revitalizace ve stopě upraveného koryta - Milná, 1999

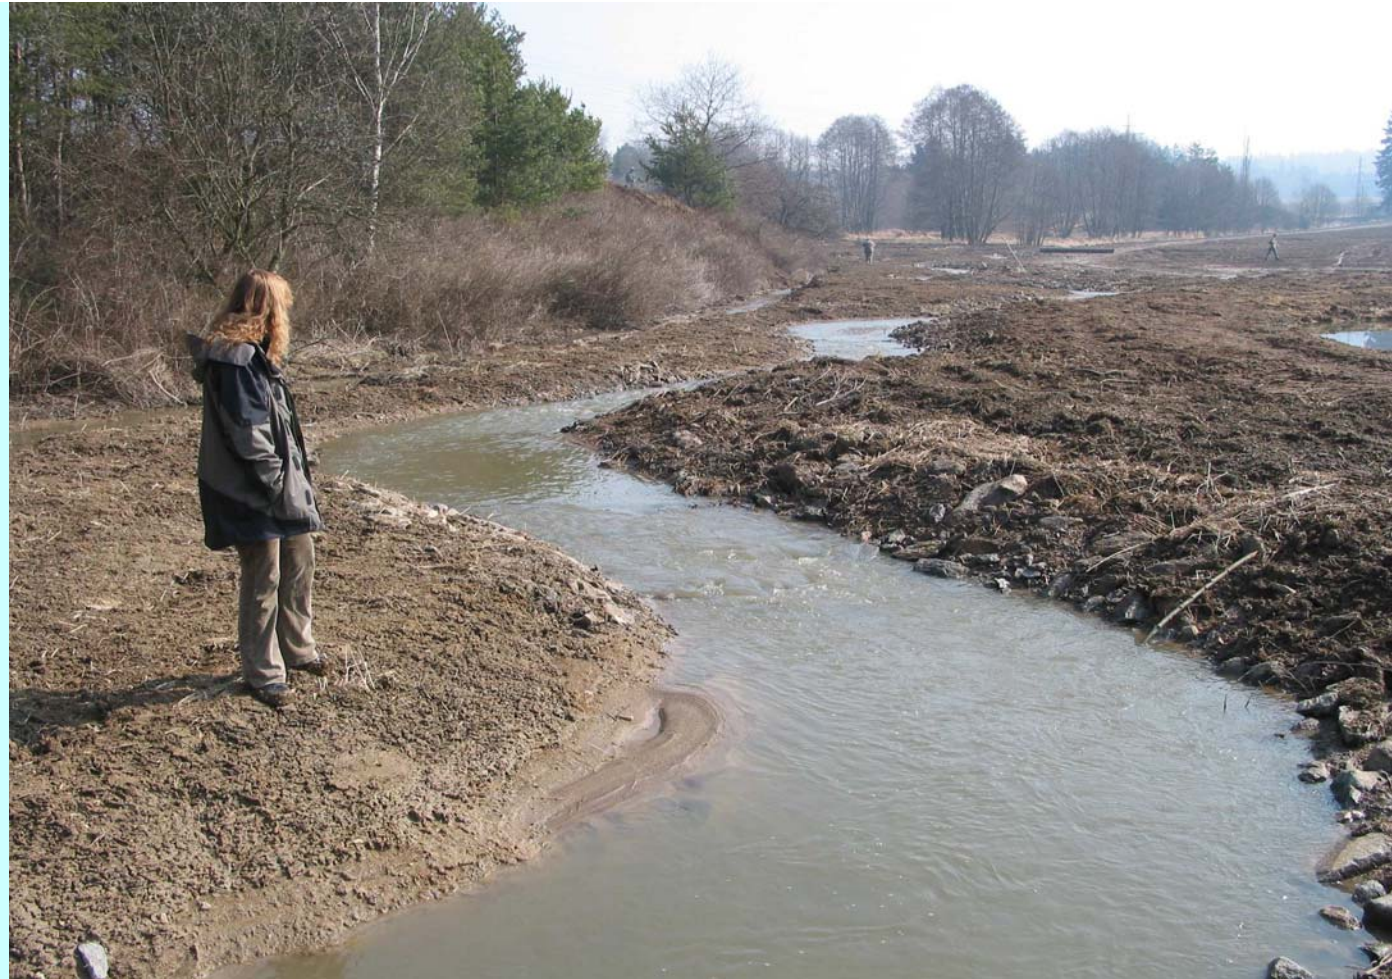
Snaha o přírodě blízké tvarování koryta - Borecký potok u Vlašimi, 2005:

- mělké, ploché koryto
- sled tůní a brodů
- tůně převážně u nárazových břehů v obloucích, brody převážně v inflexích mezi oblouky
- většina stabilizačního kameniva ve dně koryta, nikoliv v březích

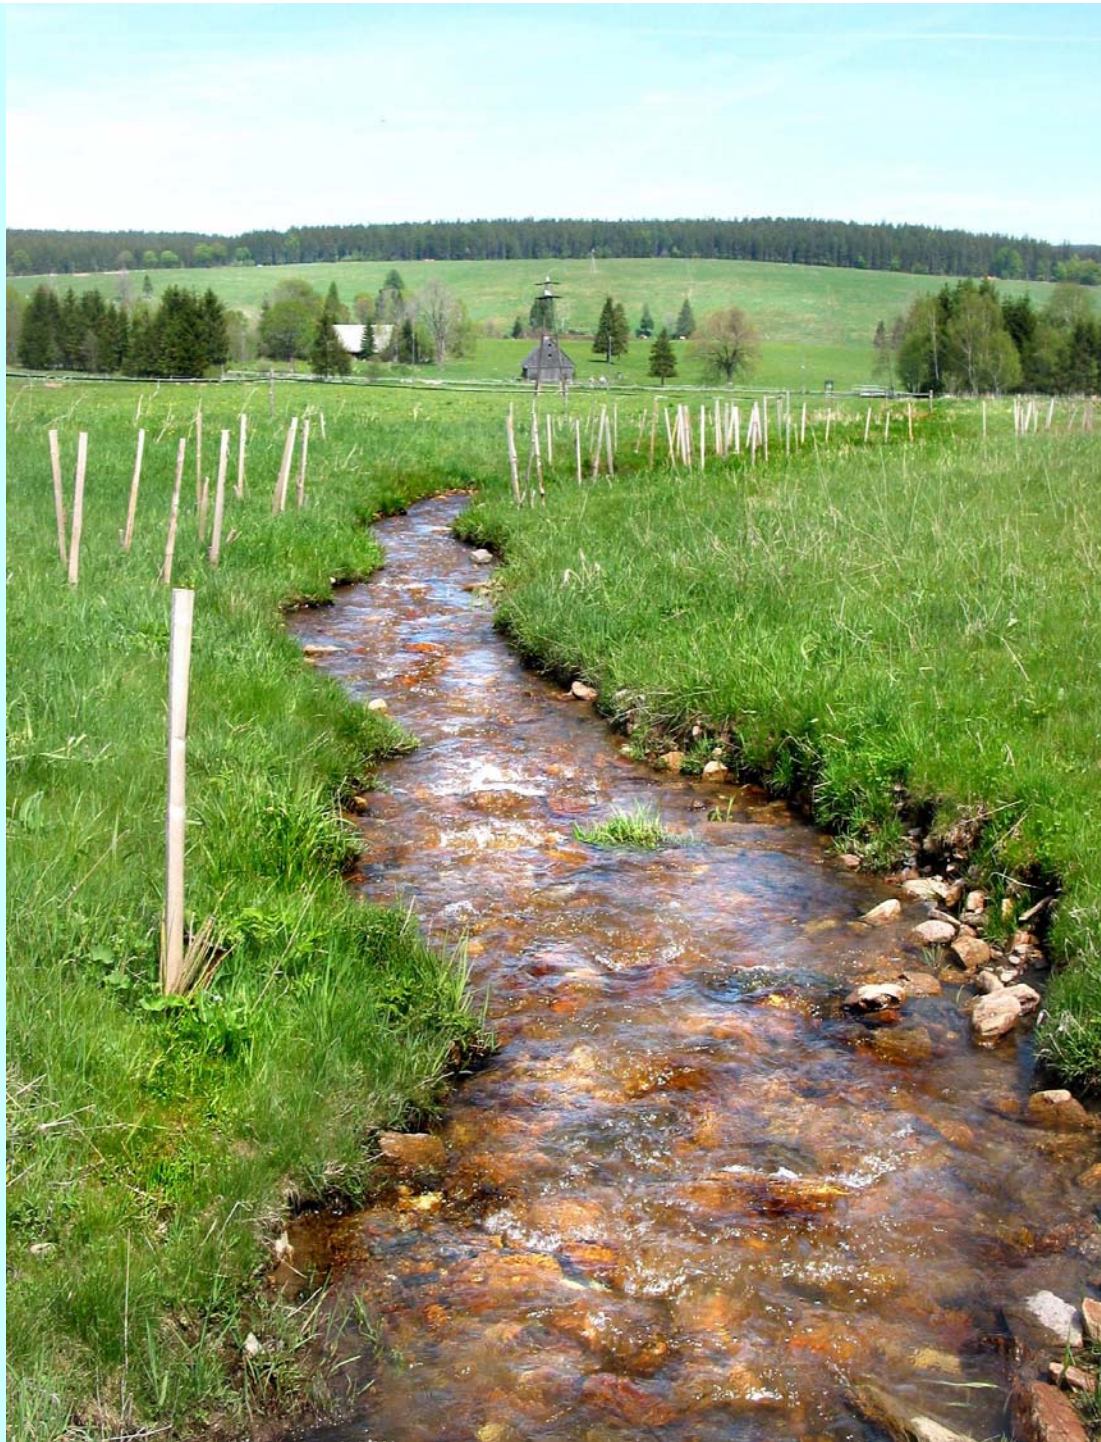
Orlické Záhoří, cca 2005

**Kyneta v širším
povodňovém korytě –
okolní louky zůstávají
nezamokřené**

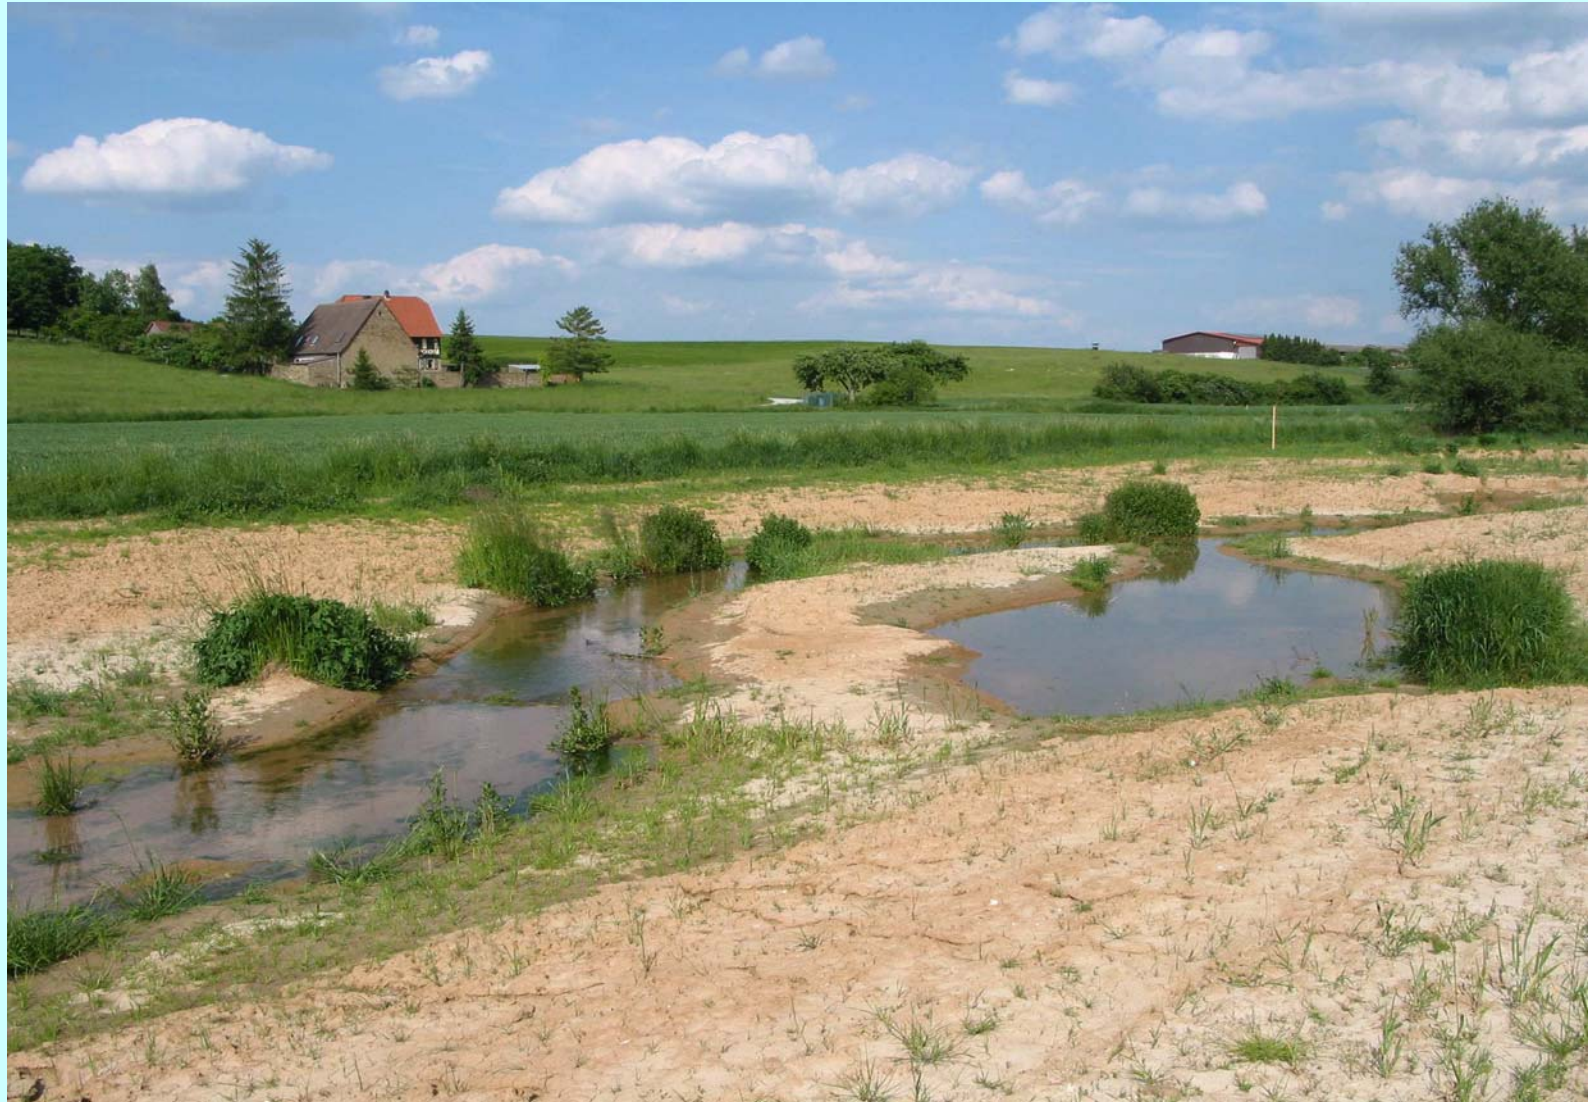
Zvětšení prostorového rozsahu vodního toku:

- obnovení potočního/říčního pásu
- rozšíření/zvlnění/zmeandrování koryta

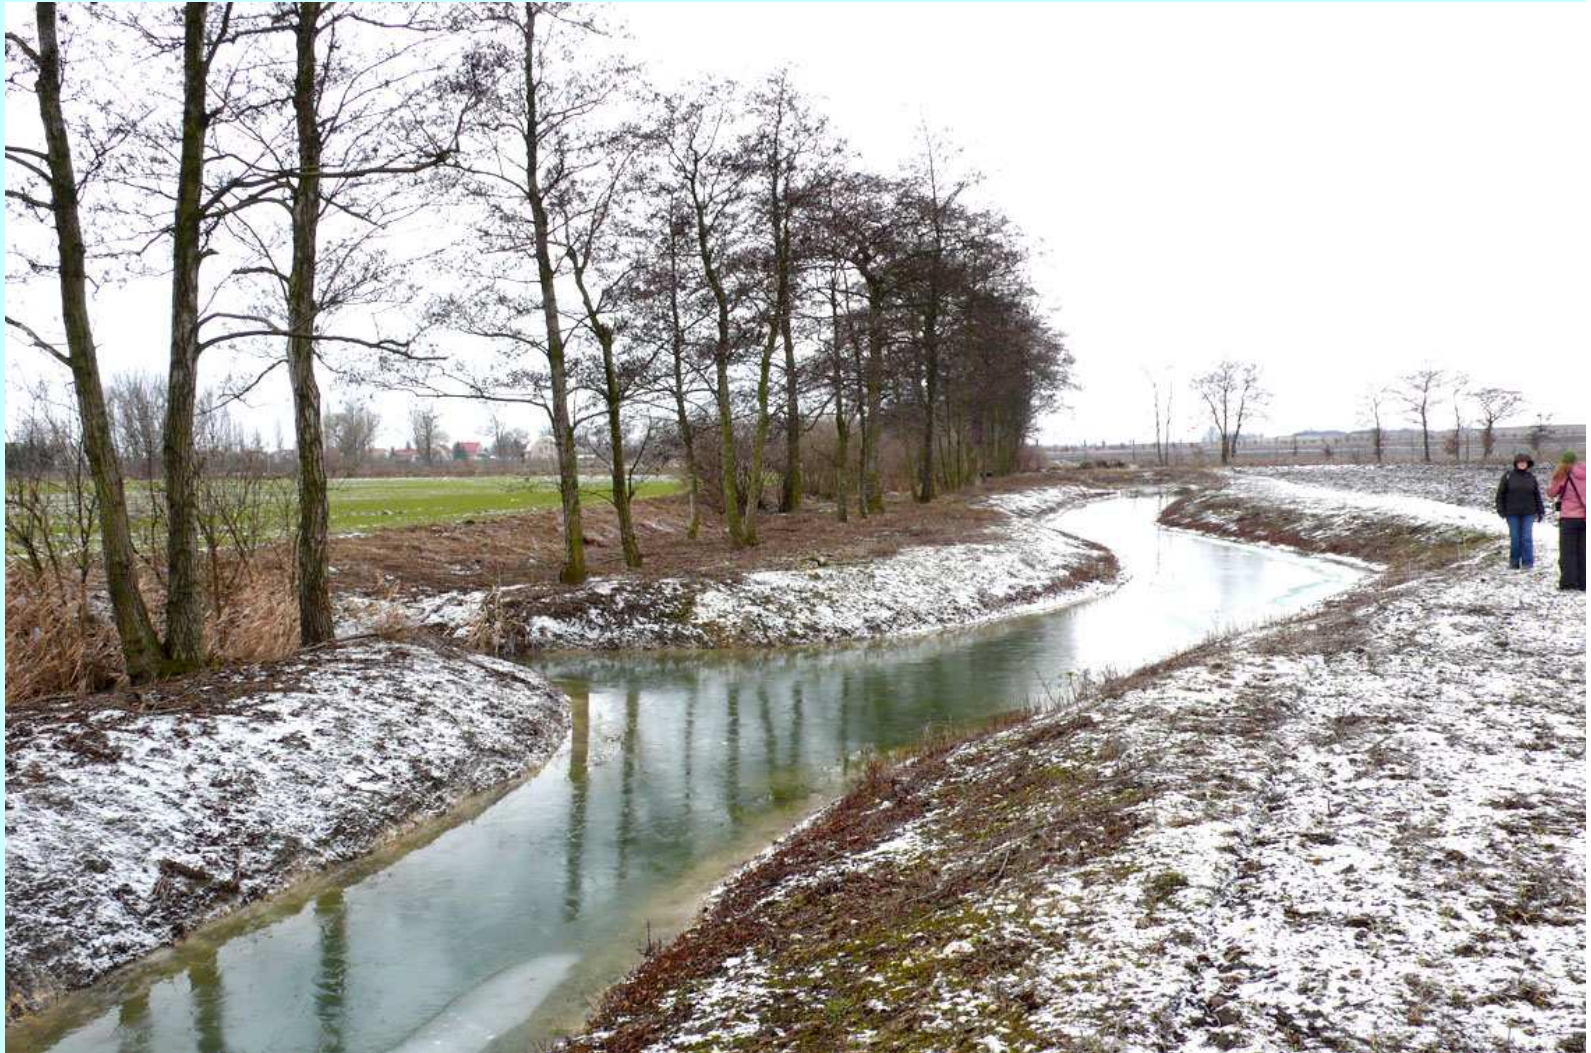
Zvětšení množství vody běžně přítomného v korytě

- přehloubení tůní ve dně koryta
- přiměřené zavzdutí úseků vodního toku (zejména zavzdutí nadměrně zahloubených úseků s velmi malými podélnými sklony)

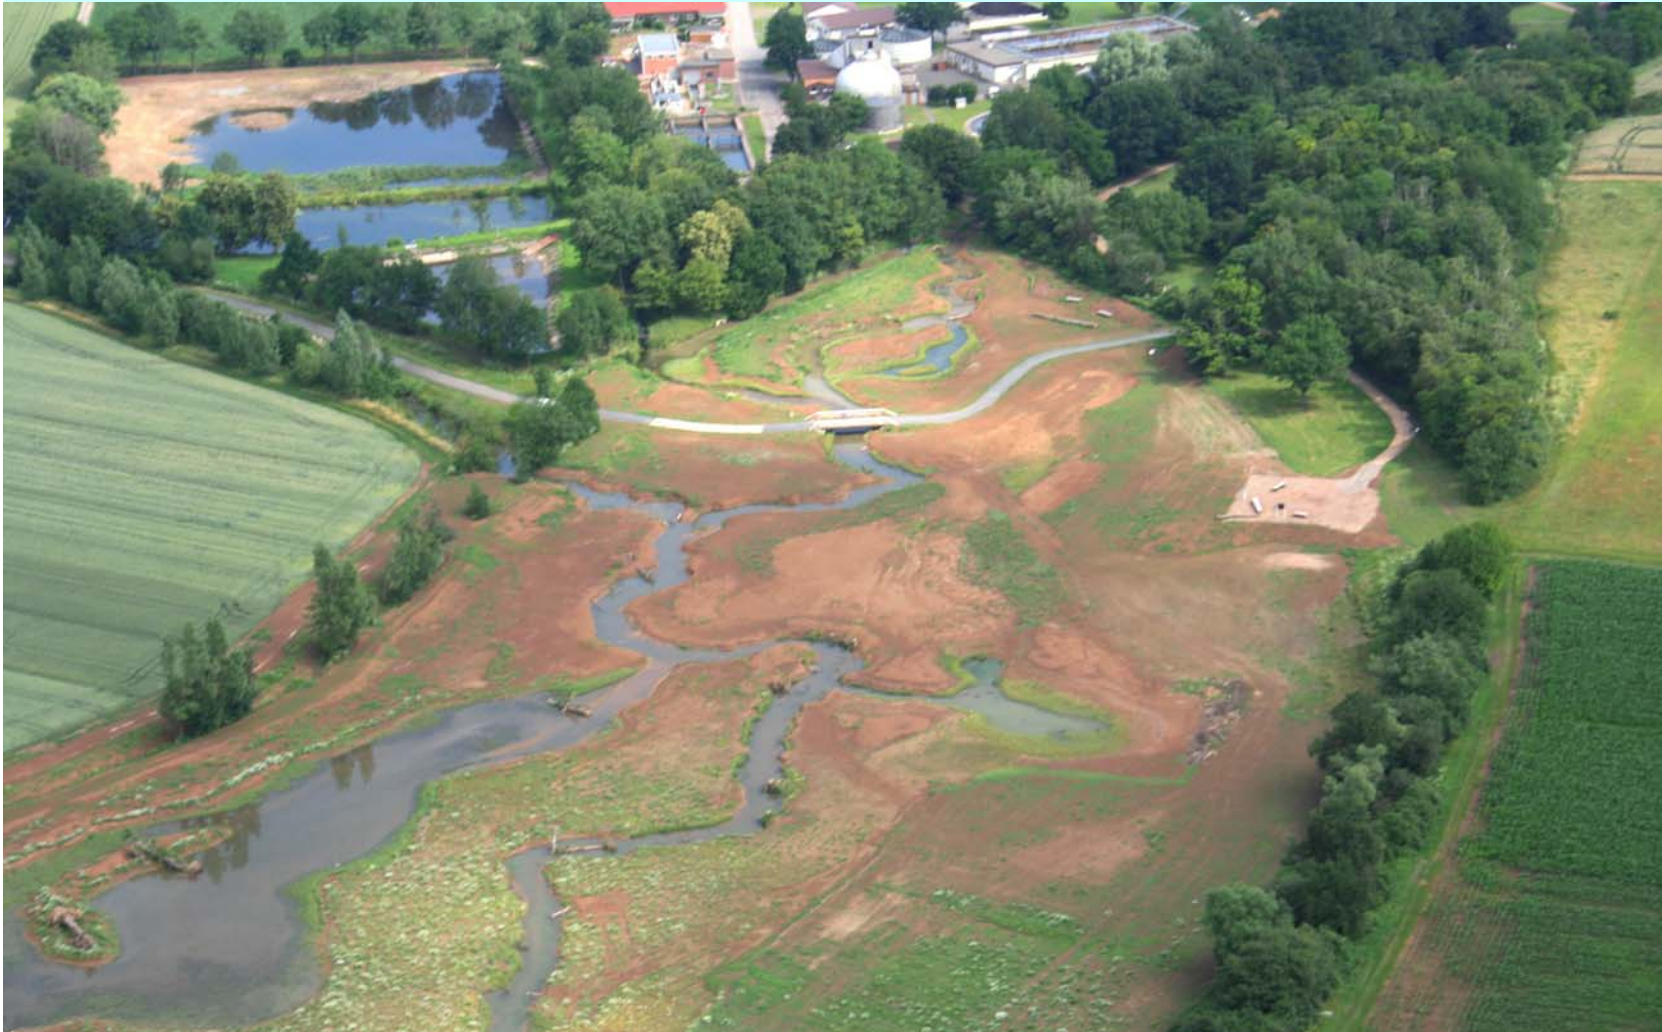
Revitalizace Wern
u Svinibrodu, Bavorsko,
2007

Zpomalení odtoku, zejména velkých vod:

- koryta velmi malá, mělká, hydraulicky drsná
- volné nivní plochy pro povodňové rozlivy
