Vodohospodářské revitalizace a jejich možnosti v povodí Želivky

Ing. Tomáš Just
Agentura ochrany přírody a krajiny ČR
středisko pro Prahu a Střední Čechy
listopad 2009

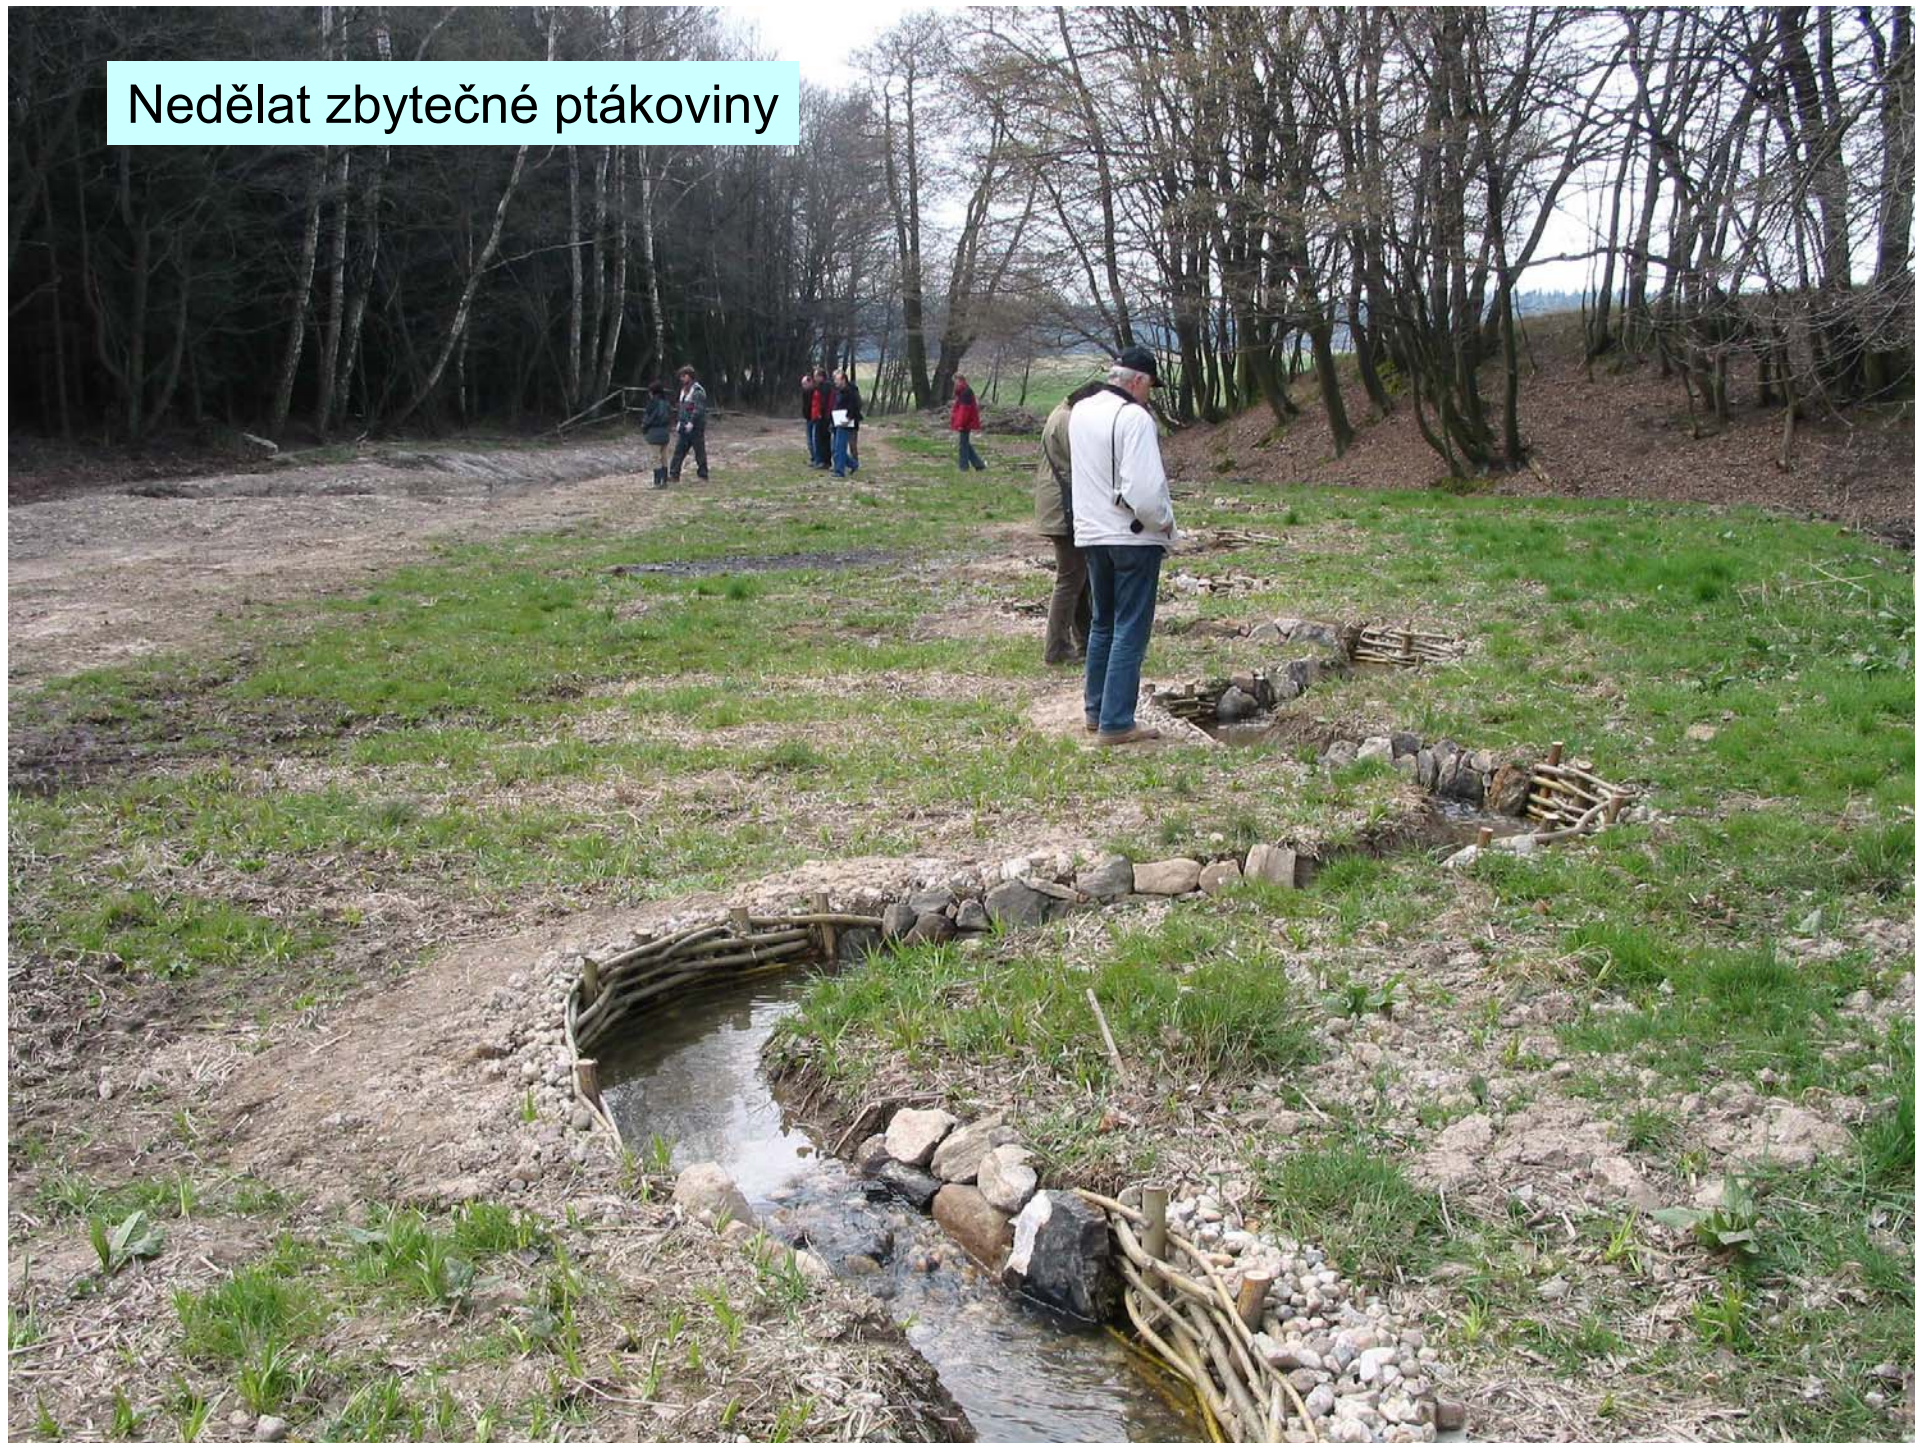
Trasa koryta

Sklon údolnice cca do 2 % → meandrující koryto

Tvary trasy je nejlepší opsat z historie nebo od podobných přírodních vodních toků.

Rámcová doporučení pro meandrující koryta:

- šířka meandrového pásu B - 10 až 14 násobek šířky koryta
- poloměr oblouků R - 2 až 3 násobek šířky koryta (podle Kerna průměrně 2,7 násobek)
- vzdálenost mezi obloukem a následujícím brodem F - 5 až 7 násobek šířky koryta

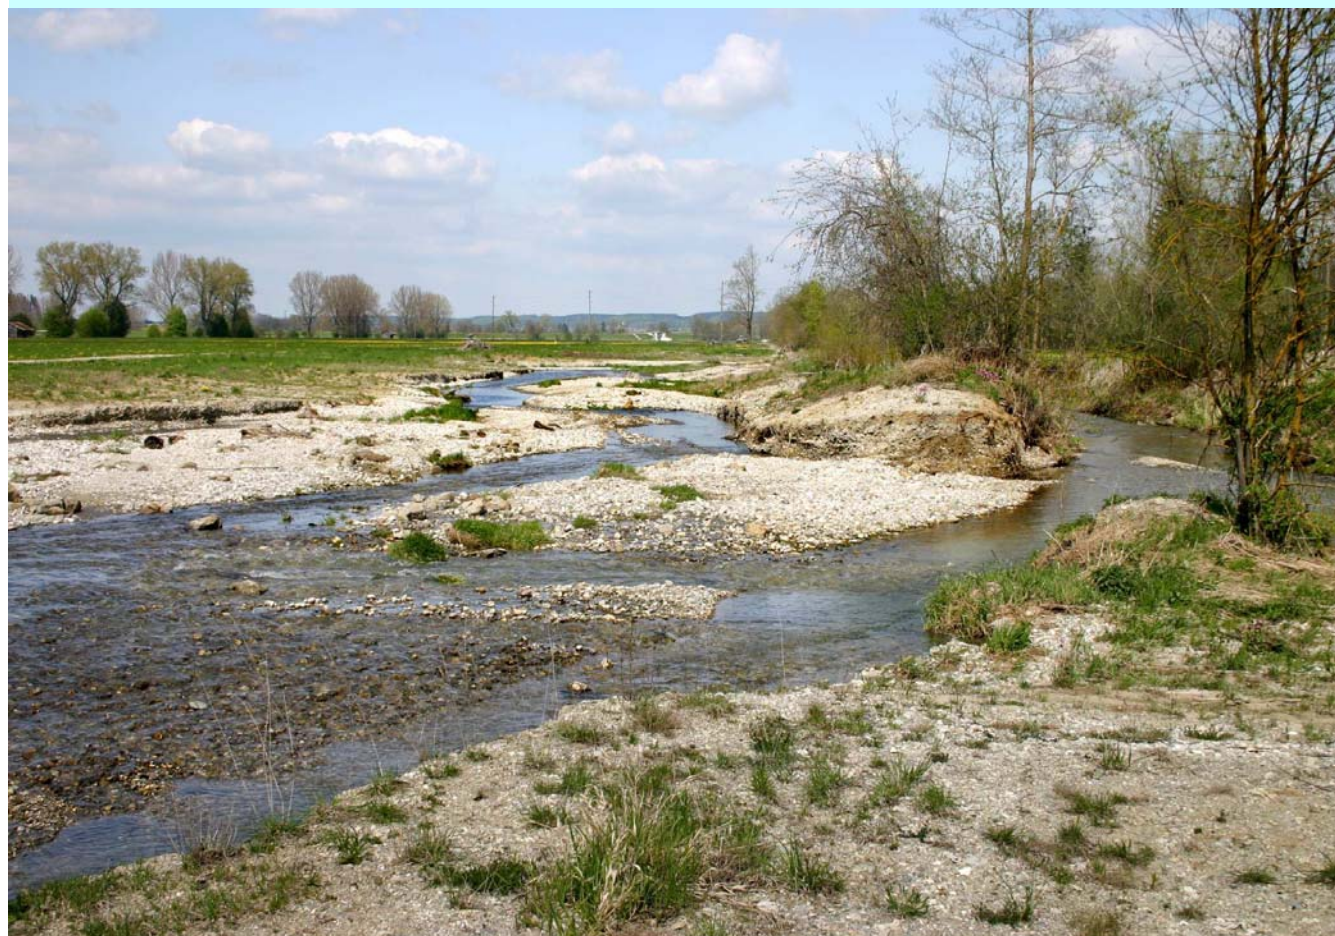
Revitalizace říčky v ploše povodňového poldru u Dirlewangu, Bavorsko, 2008

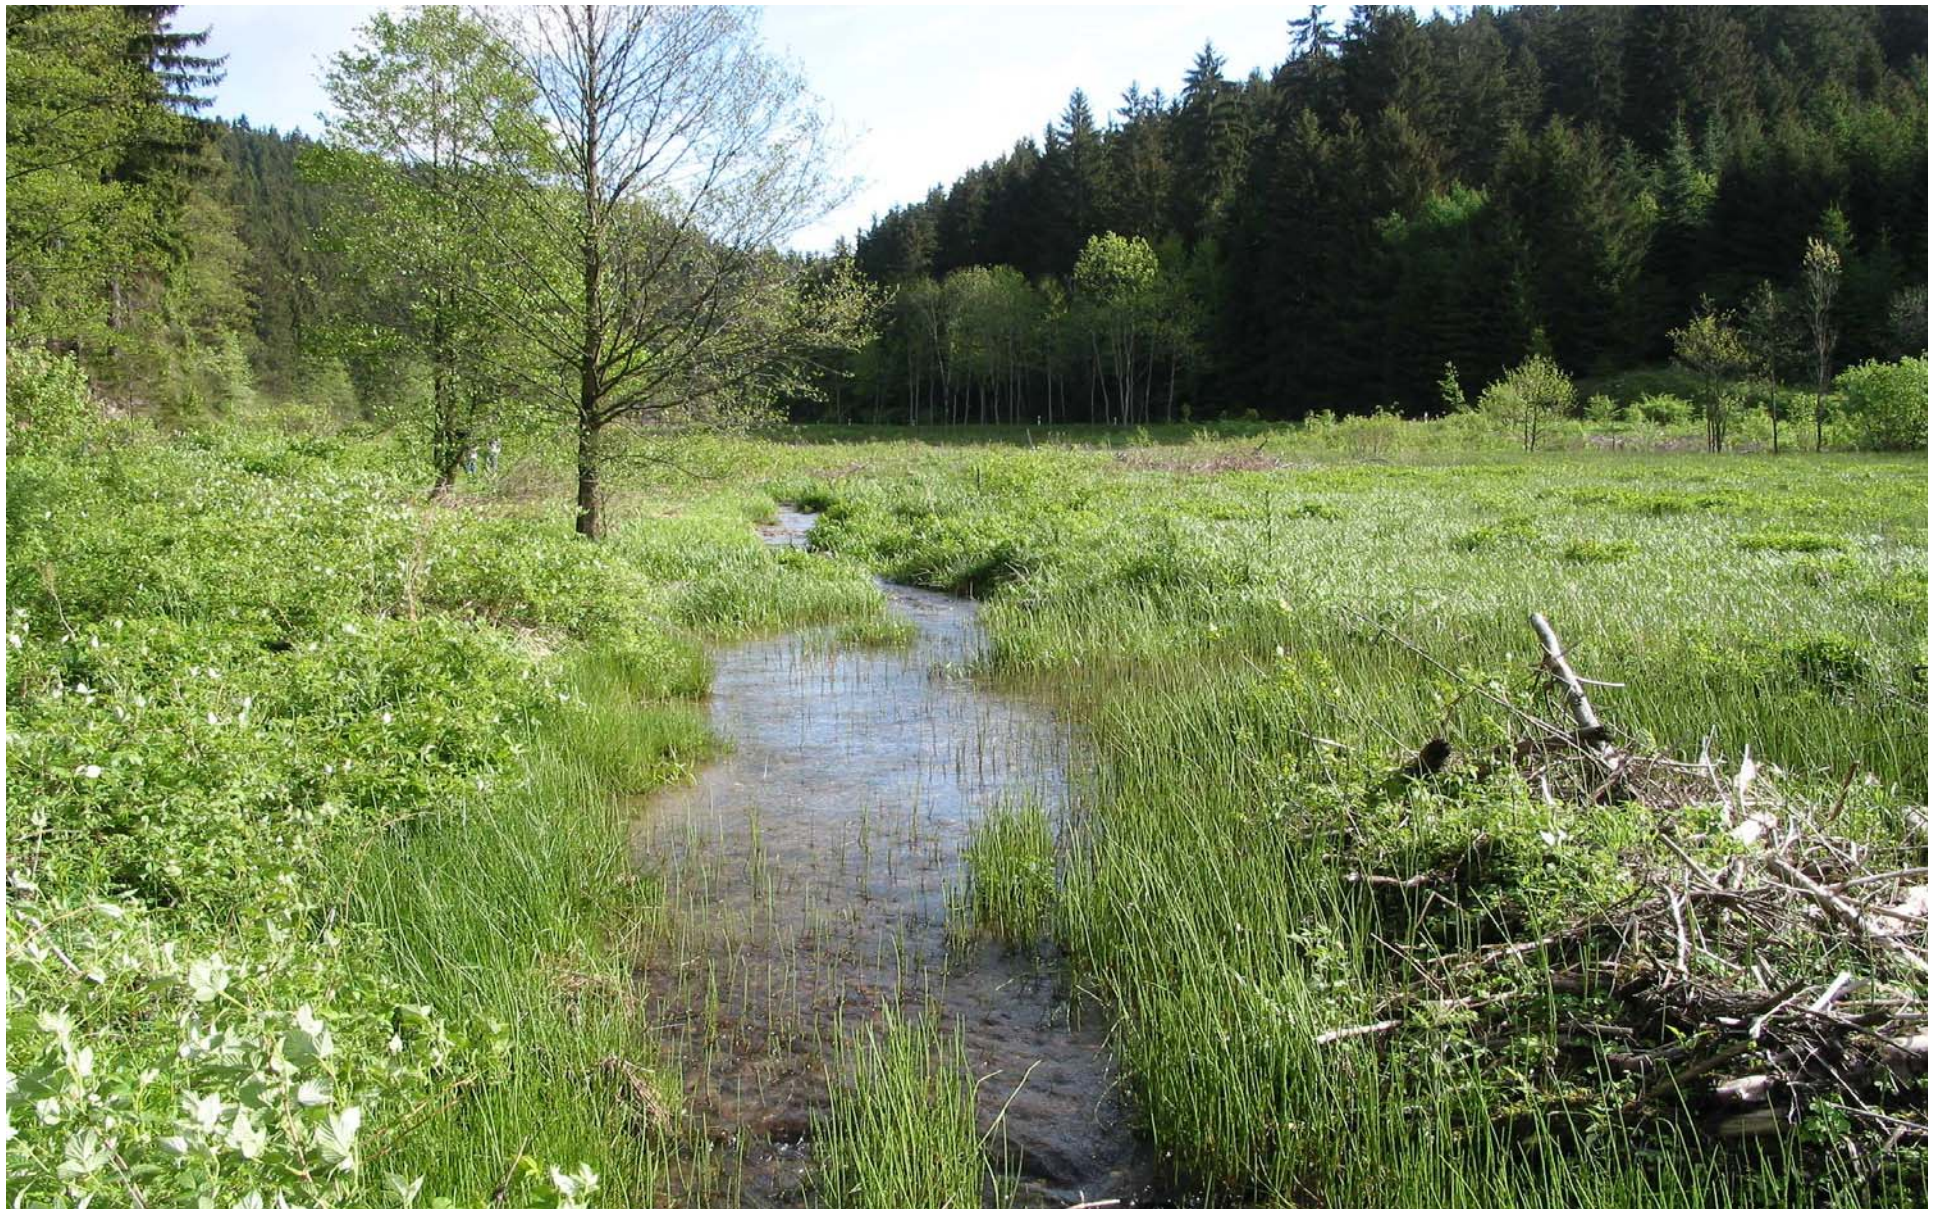
Lamitz u Kronachu v Bavorsku – pokusná revitalizace –
vodu potoka pustili bez dalších úprav volně po louce

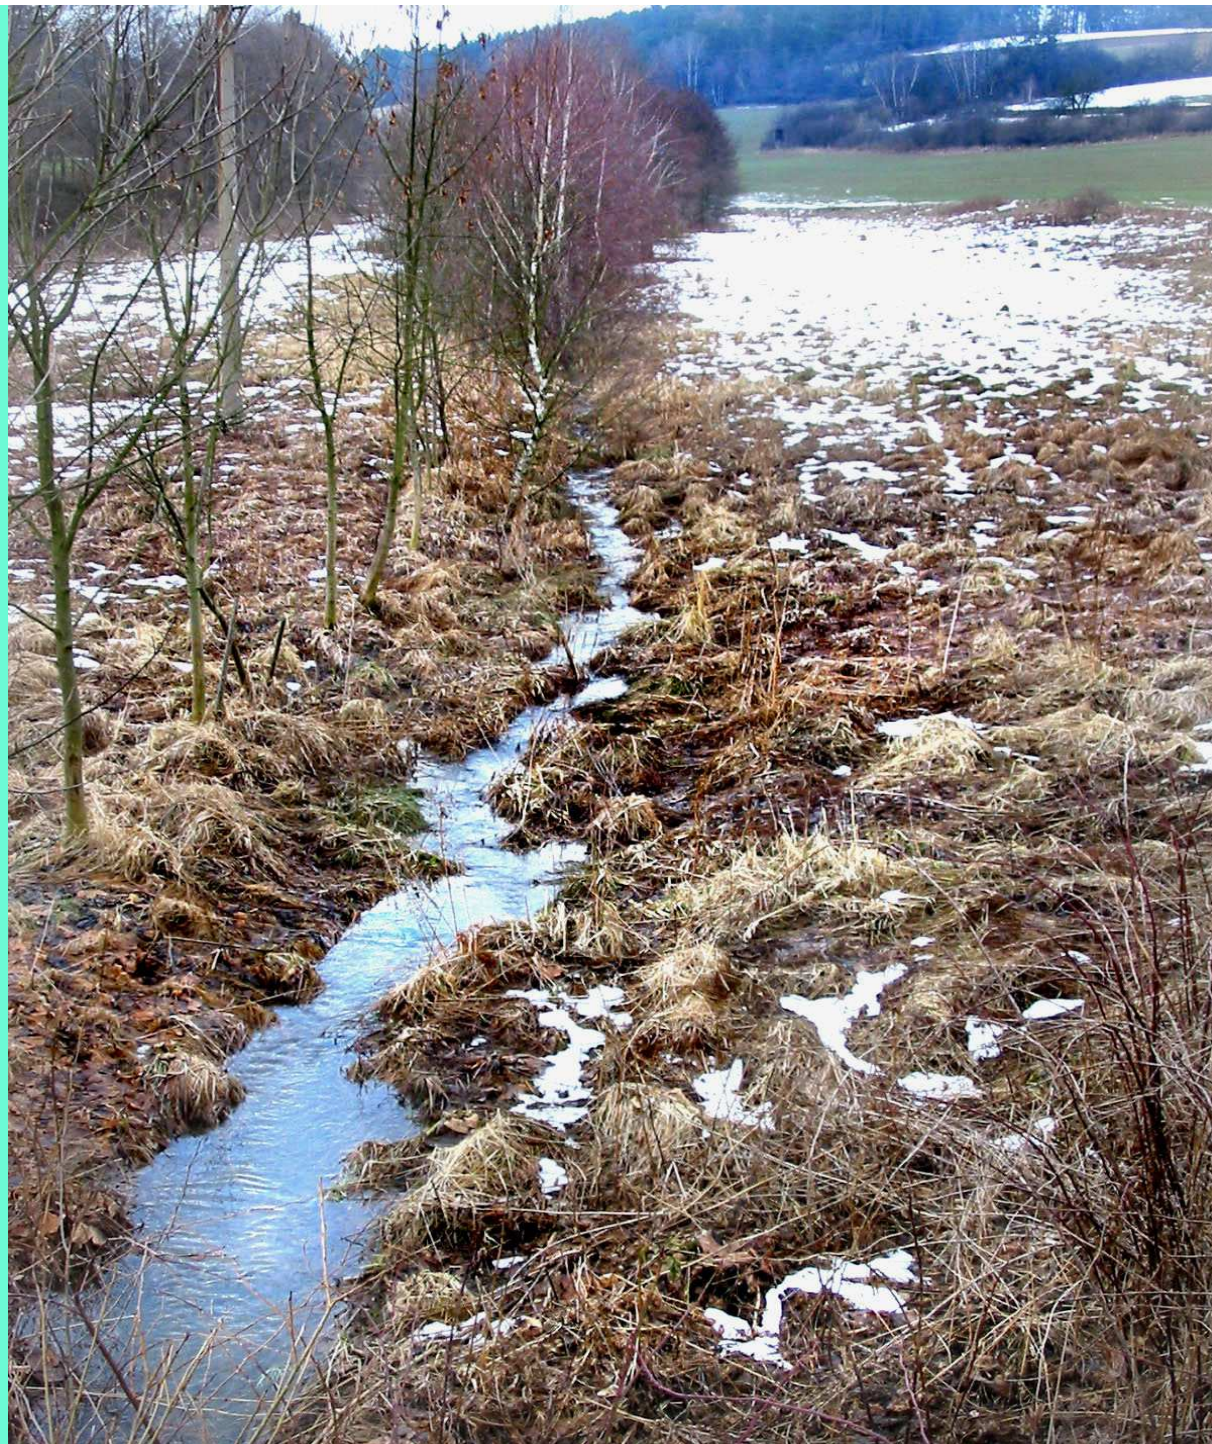
Ausgangslage:

Uferstreifen bereitstellen (Grund-
erwerb)
Ufersicherung (Steinwurf) entfernen
Nutzungsumstellung

Entwicklungsphase I

Förderung der Eigenentwicklung
durch Maßnahmen der Gewässer-
pflege

Entwicklungsphase II

Eigenentwicklung beobachten,
natürliche Sukzession belassen,
gegebenenfalls lenkende inge-
nieurbiologische Maßnahmen

Entwicklungsphase III

Im Auwald pendelnder Fluß

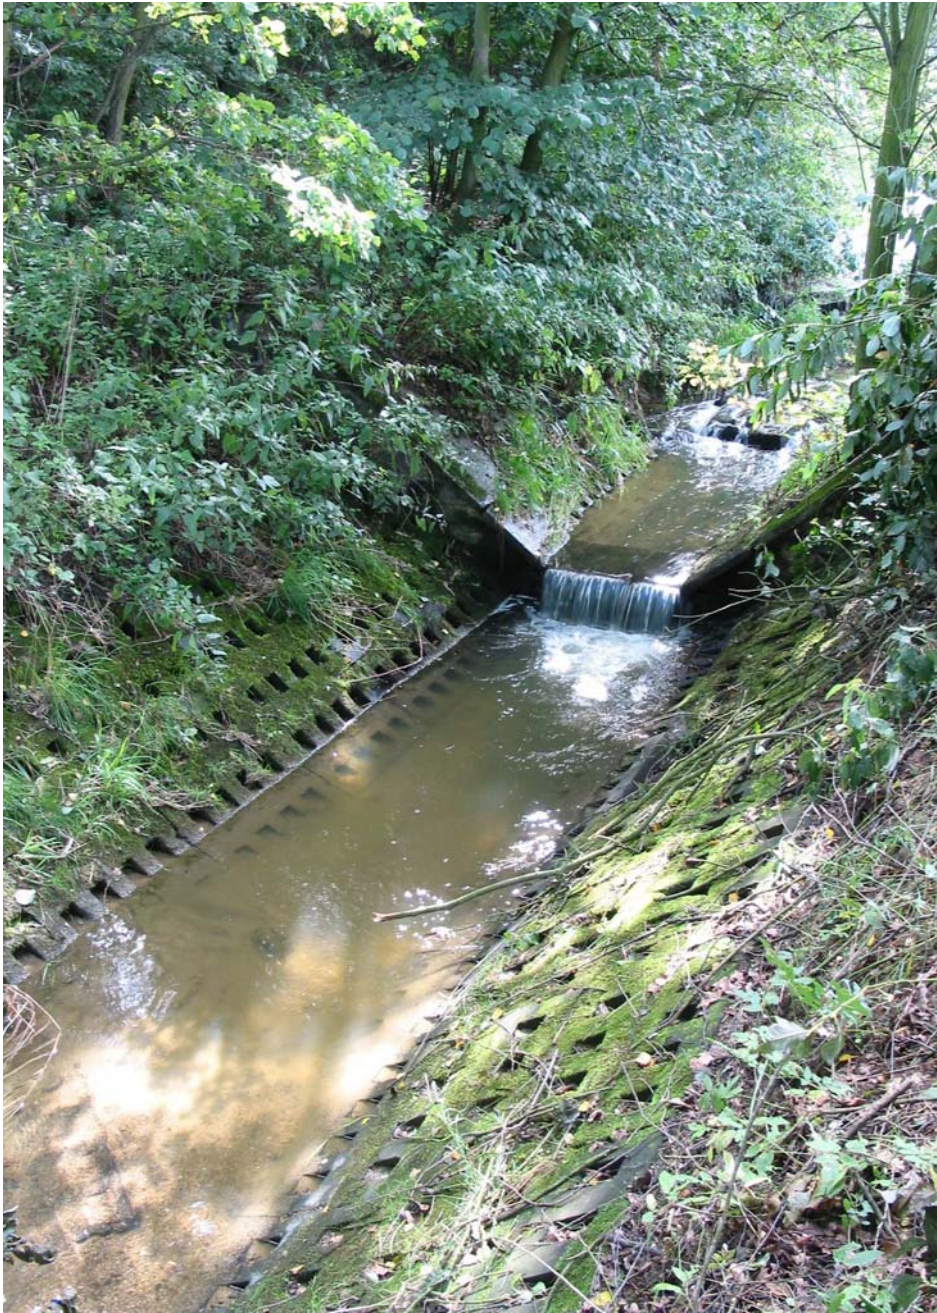
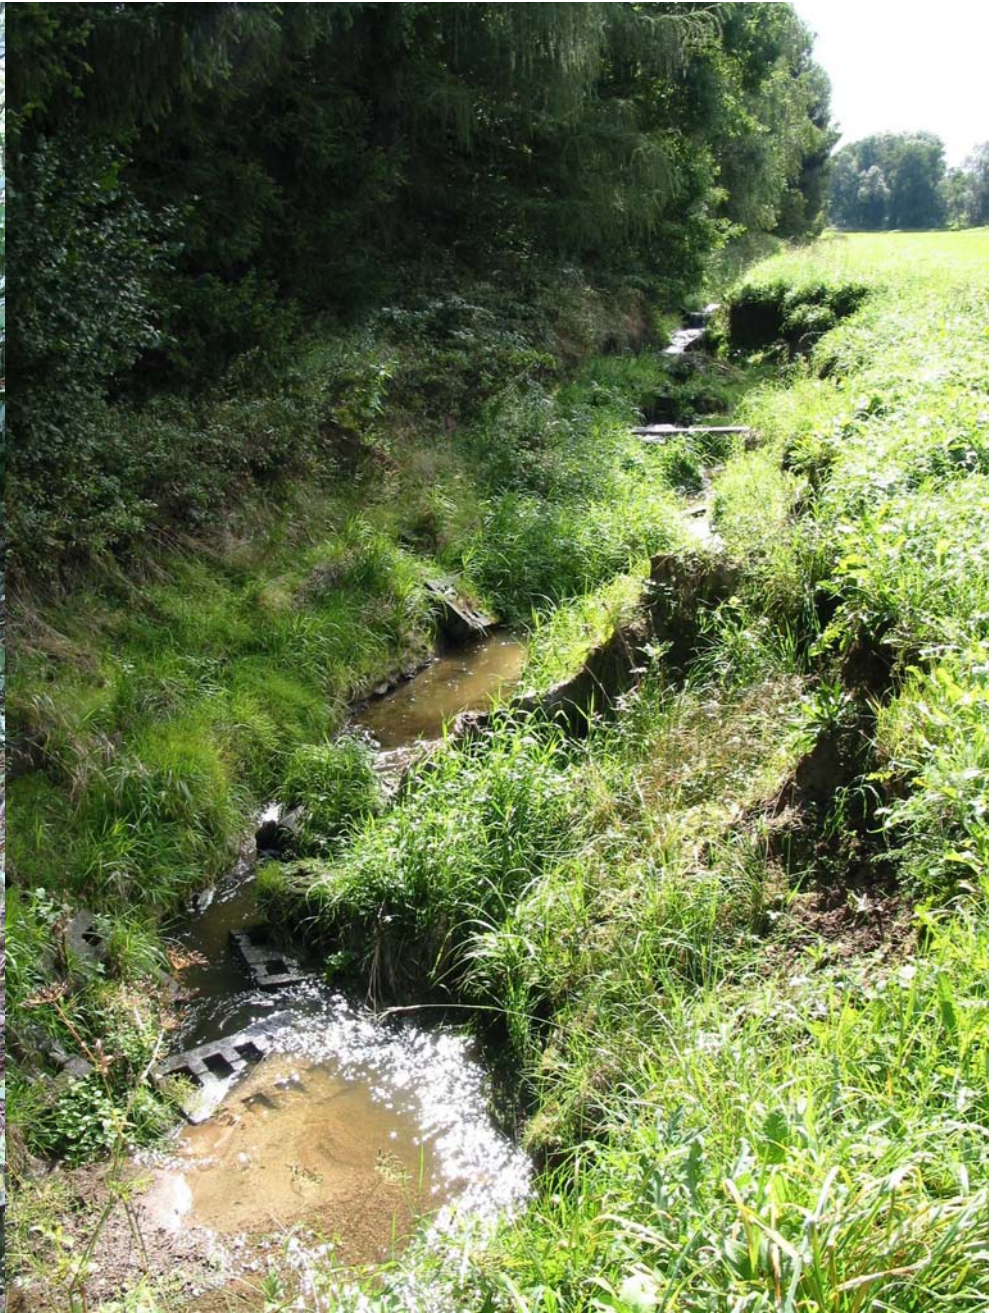
Vodní toky
technicky
upravené

Výjevy z Čechtického potoka u Čechtí, cca 2007

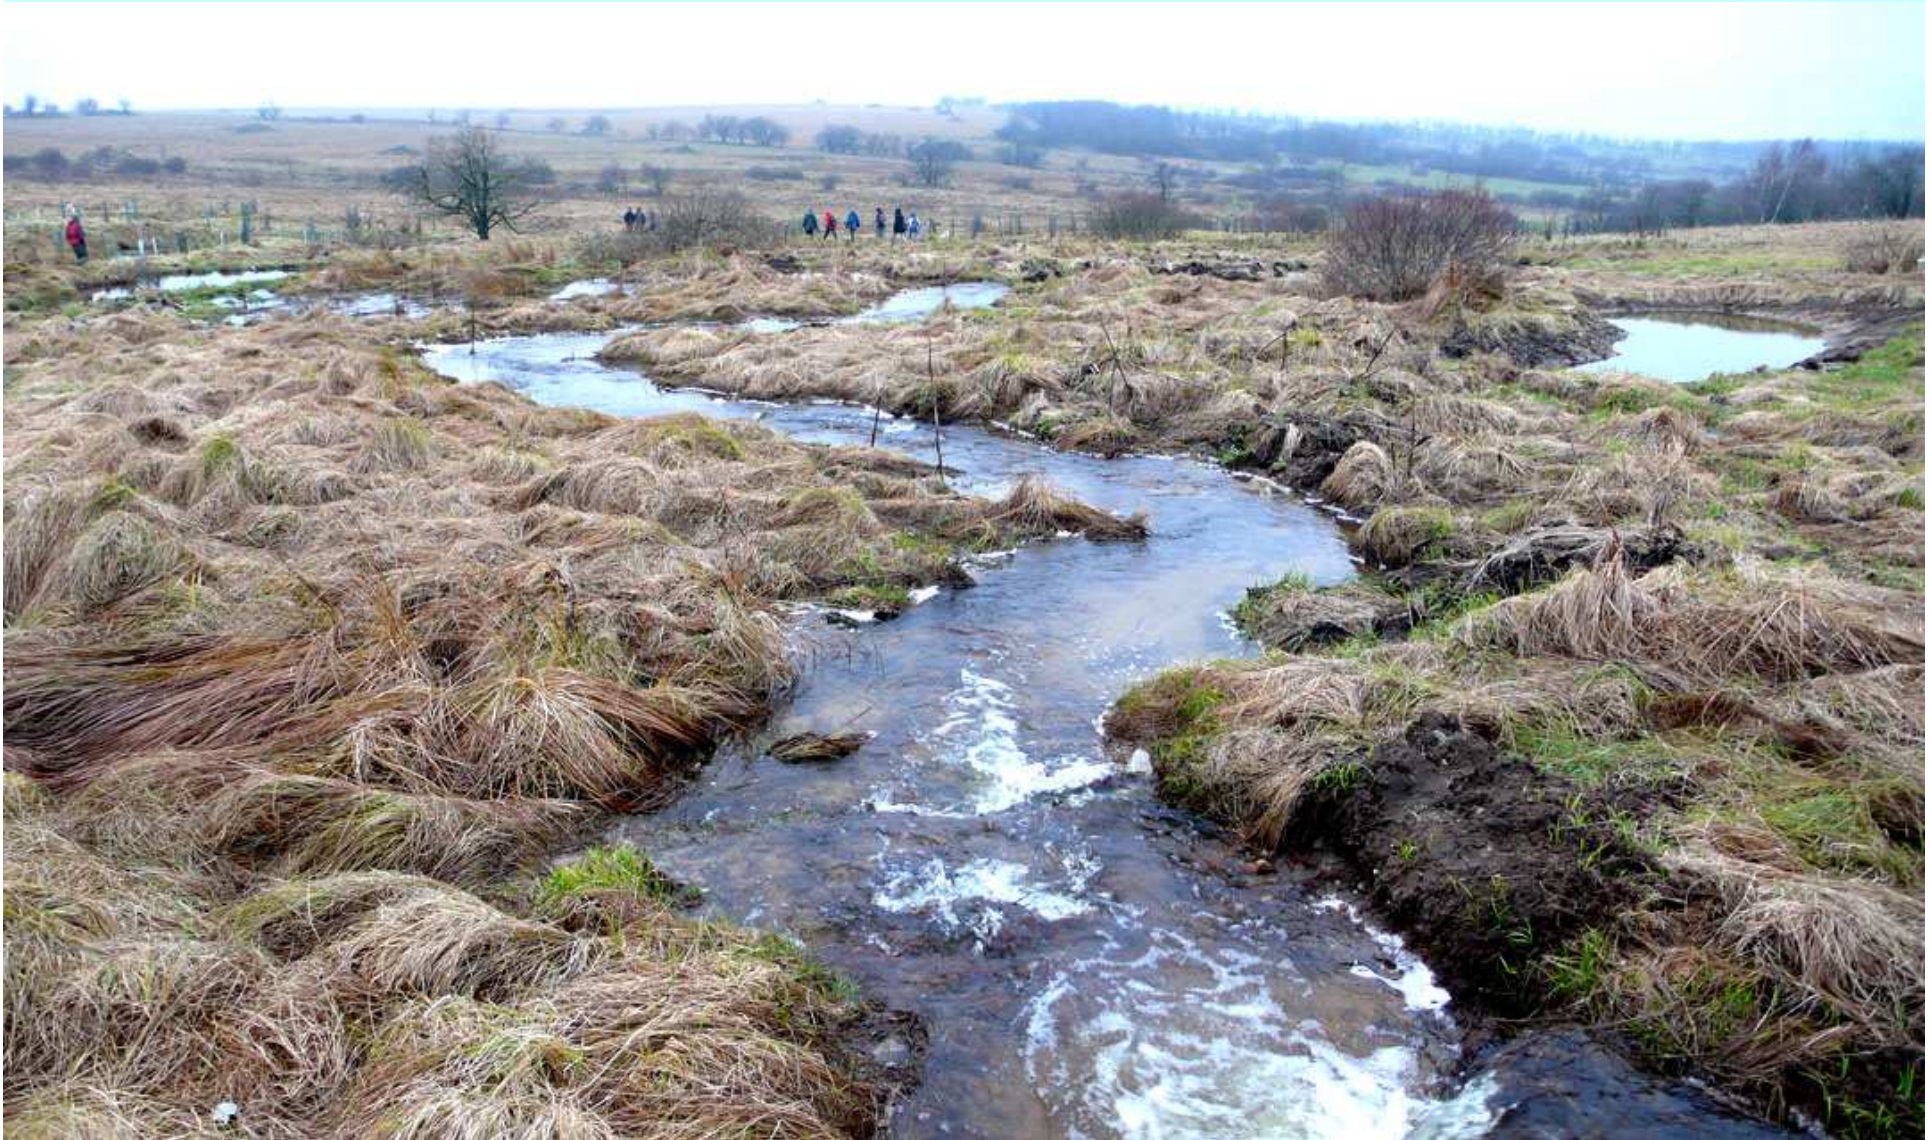
Revitalizace Černého potoka v Krušných horách, 11/2009
